## Halikon museosillan hoito- ja ylläpitosuunnitelma

Liikennevirasto  
Helsinki 2017

**Marketta Hyvärinen, Matti Airaksinen ja Marko Savolainen: Halikon museosillan hoito- ja ylläpitosuunnitelma.** Liikennevirasto, Tekniikka ja ympäristö -osasto. Helsinki 2017. 49 sivua ja 1 liite. ISBN 978-952-317-405-4.

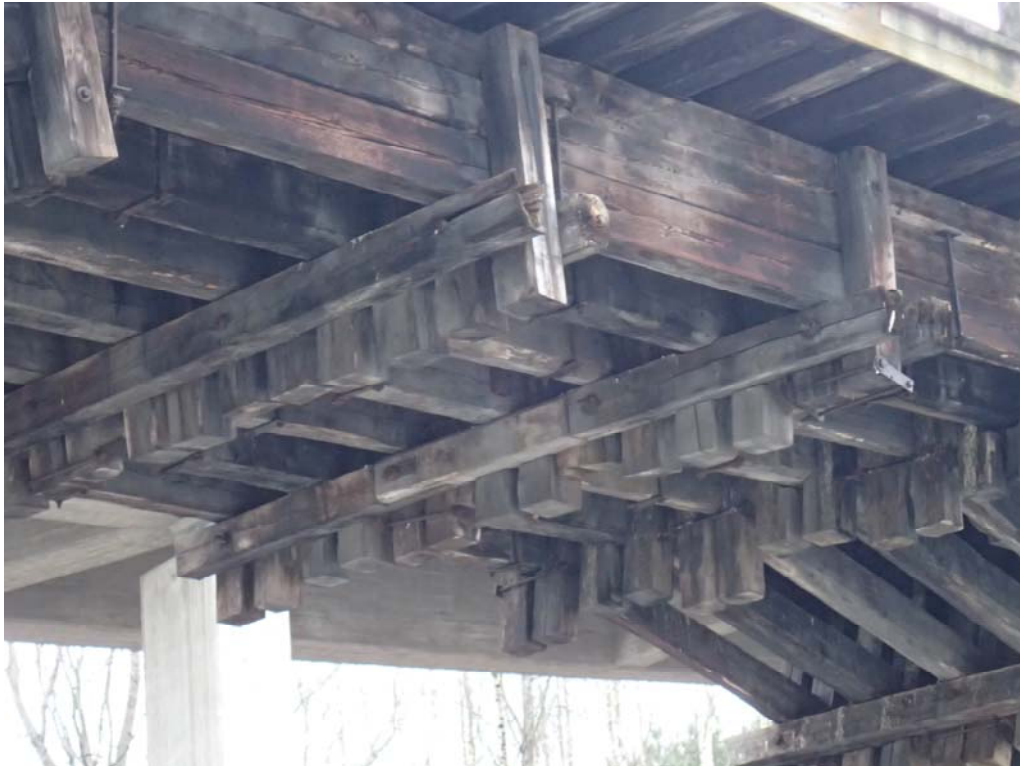
Tarkastuksen mukaan kantavien palkkien sidevanteiden ruostuminen ja kivisten tukimuurien matkalla esiintyvät eroosioauriot ovat vaurioluokaltaan vakavia. Vaurioluokaltaan merkittäväksi vaurioksi on kirjattu kulutuslankutuksen, päällysrakenteen ja kaiteiden lahovauriot. Lieväksi vaurioksi on kirjattu linjakuivatuskaivon kannen puuttuminen.

Maastokäynnillä 7.11.2016 todettiin yllä esitettyjen yleistarkastushavaintojen lisäksi, että sidevanteita on putoillut vaurioluokaltaan vakavasti lahonneiden poikkipalkkien päistä (kuva 17).

Kuva 17. Poikkipalkkien lahovaurioita ja irtoamassa olevia sidevanteita. (Kuva: Matti Airaksinen.)

Sillan kantavuutta ei ole laskennallisesti selvitetty. Sillan päällysrakenteen laho- vaurioiden vaikutus sillan kantavuuteen on selvitettävä sillan erikoistarkastuksessa.

Sillan käyttöikäen liittyen vakavimmat vauriot ovat kantavien palkkien sidevanteiden ruostevauriot, poikkisiteiden lahovauriot ja kivirakenteisen maatuen taustan eroosiovauriot. Palkkien sidevanteiden todellinen ruostumisaste ja vakavuus sekä puurakenteiden lahoamisen laajuus tulee tutkia erikoistarkastuksessa ennen varsinaista korjaussuunnittelua ja -ohjelmointia. Taustatäytön eroosiovauriota voidaan pienentää

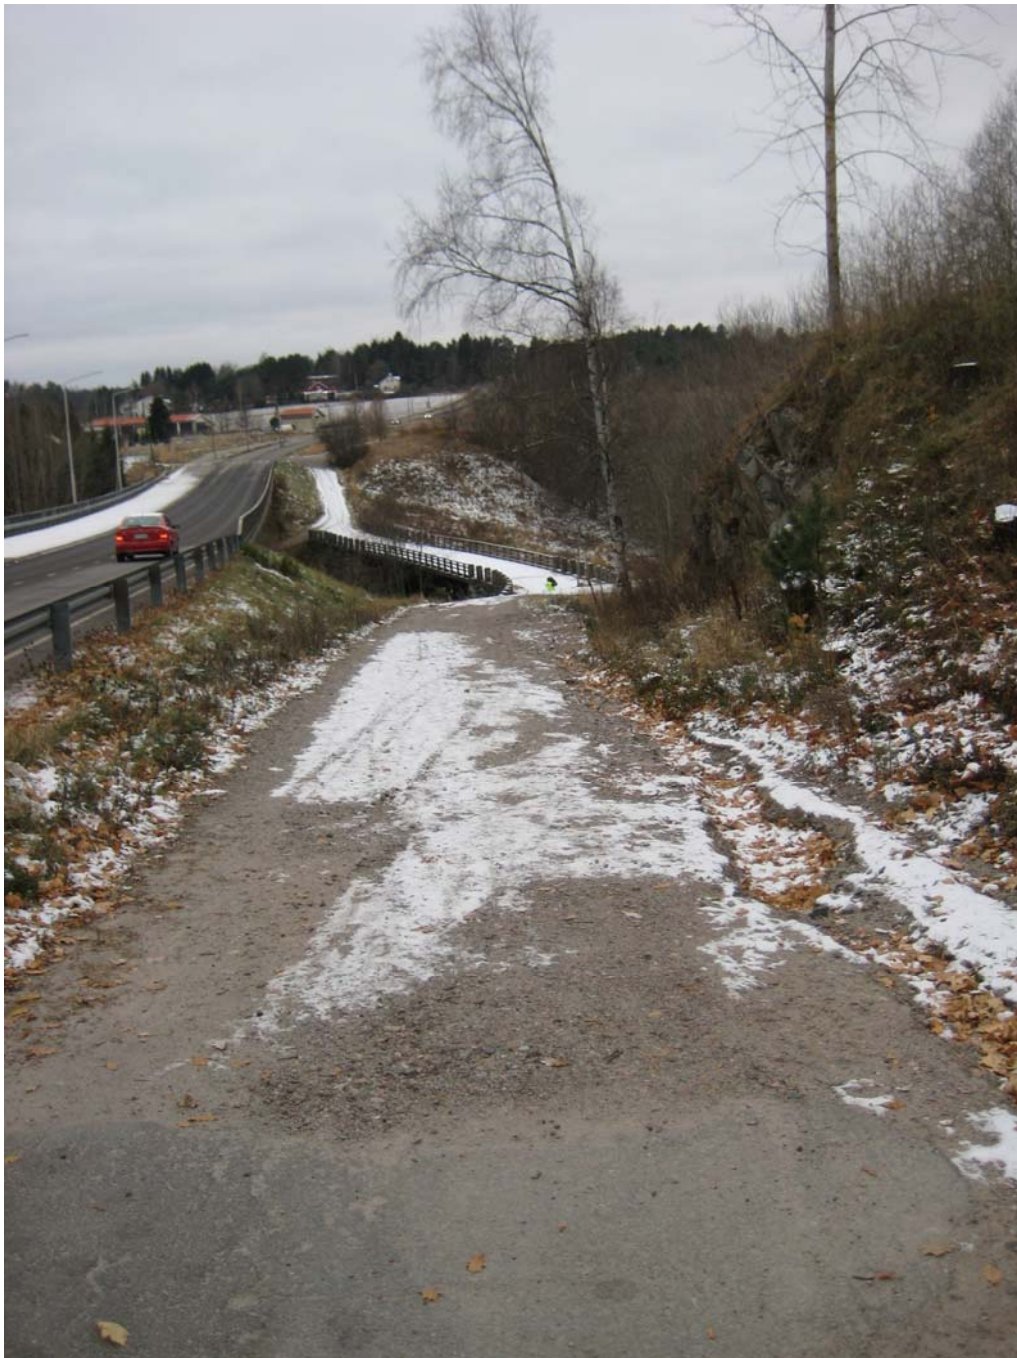
Maastokäynnillä 7.11.2016 havaittiin, että museosillalle idästä museonmäeltä laskeutuva sorapintainen tie oli sadevesien pahoin urauttama (kuvat 18 ja 19). Sadevesien ura rinteeseen yläosassa pihatieliittymän yläpuolella oli tien pohjoisreunalla ja alempana sadevesiura siirtyi eteläreunalle. Myös länsipäässä sijaitsevan yksityisten ja sillan tulopenkereen liittymän kulmaan on syntynyt merkittävä eroosiovaurio.

Kuva 18. Museosillalle idästä laskeutuva tie on sadevesien urauttama yläosastaan. (Kuva: Marketta Hyvärinen.)

Museon puolelta museosillalle johtavan tien sadevesijärjestelyjä on tarpeen parantaa nykyisestä. Toimenpiteet on suunniteltava ja toteutettava yhteistyössä Salon kaupungin ja itäpuolen yksityisen kiinteistönomistajan kanssa. Toimenpiteissä on otettava huomioon, että sillalle johtavan tien rakenteissa voi olla muinaismuistolain suojaamia kerroksia, joten toimenpiteiden on oltava varovaisia. Toimenpide-esitykset on hahmoteltu kuvaan 32. Tien yläosassa sadevesien johtamiseksi on avattava tien pohjoisreunan sivuoja sen verran, ettei sadevesi kulkeudu tielle. Vedet tulisi saada johduttamaan yksityistien liittymän rumpuun (kuva 33). Tien alaosassa sadevesien kulkeutumista tielle voidaan ehkäistä poistamalla tien eteläreunan pallesta, jotta tien reunaan saadaan matala sivuoja. Poistettava reunapalle on muodostunut pintamaasta ja heinäkavuston maatumisjätteistä (kuva 34). Palteen poistolla ei siten todennäköisesti vaaranneta tierakenteeseen mahdollisesti sisältyviä muinaisjäännöksiä. Sadevesien syövyttämät urat täytetään ja tiivistetään. Sivuojen kunnostuksen lisäksi tietä voidaan parantaa sorastuksella.

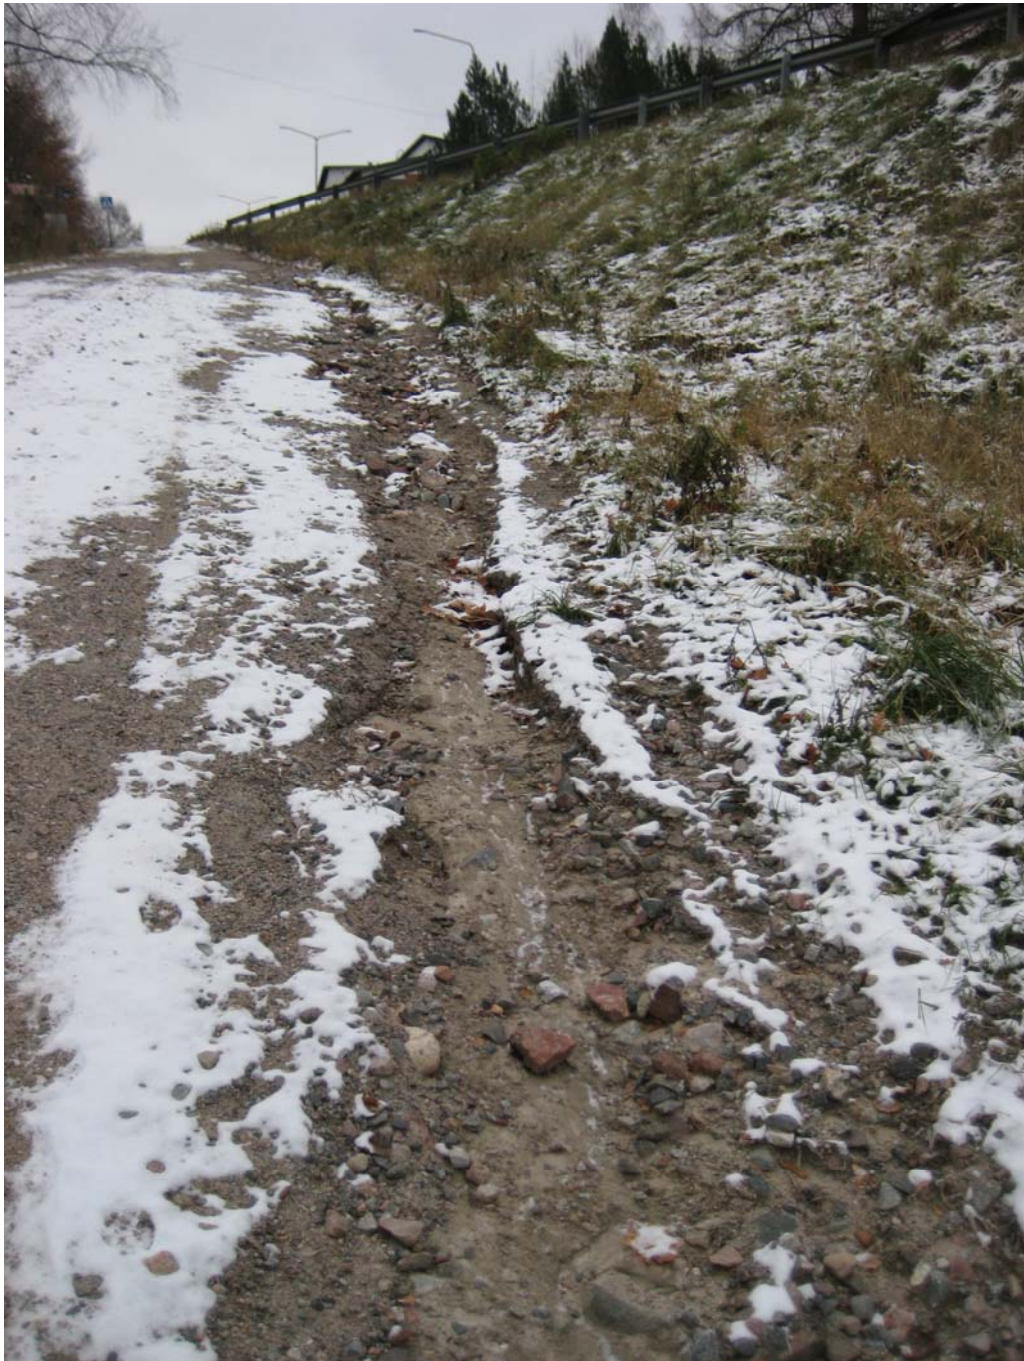
*Kuva 19. Museosillalle kirkonmäeltä vievä tie on urautunut myös alaosastaan sadevesien takia. (Kuva: Marketta Hyvärinen.)*

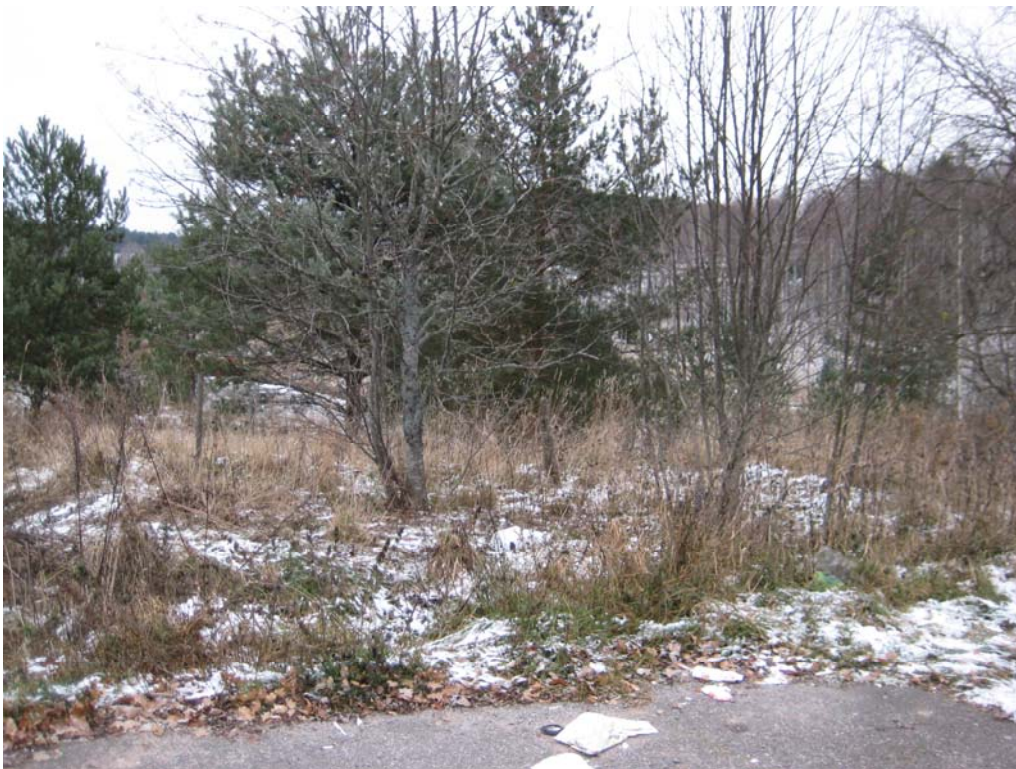
Halikonjoen länsipuolella sijaitseva P-alue sisältyy maantien 2351 tiealueeseen (ks. kuva 11). P-alueen kunnossapidon vastuu kuuluu Varsinais-Suomen ELY-keskukselle. Alueen asfalttipäällyste on hyväkuntoinen. P-alueen ympärillä on istutettuja pihlajia ja tammia sekä hoitamattomia ruusu- ja muita pensaita. Pysäköintiä ei ole alueella jäsennelty esimerkiksi pysäköintiruuduilla. Alueen itäreunalla oleva roska-astia oli maastokäynnillä 7.11.2016 rikkonainen ja alueen ilme hoitamaton ja hieman roskaantunut. (Kuvat 20, 21 ja 22.)

Kuva 21. P-alueen joen puolen niitty ja puut ovat hoitamattoman näköiset. (Kuva: Marketta Hyvärinen.)

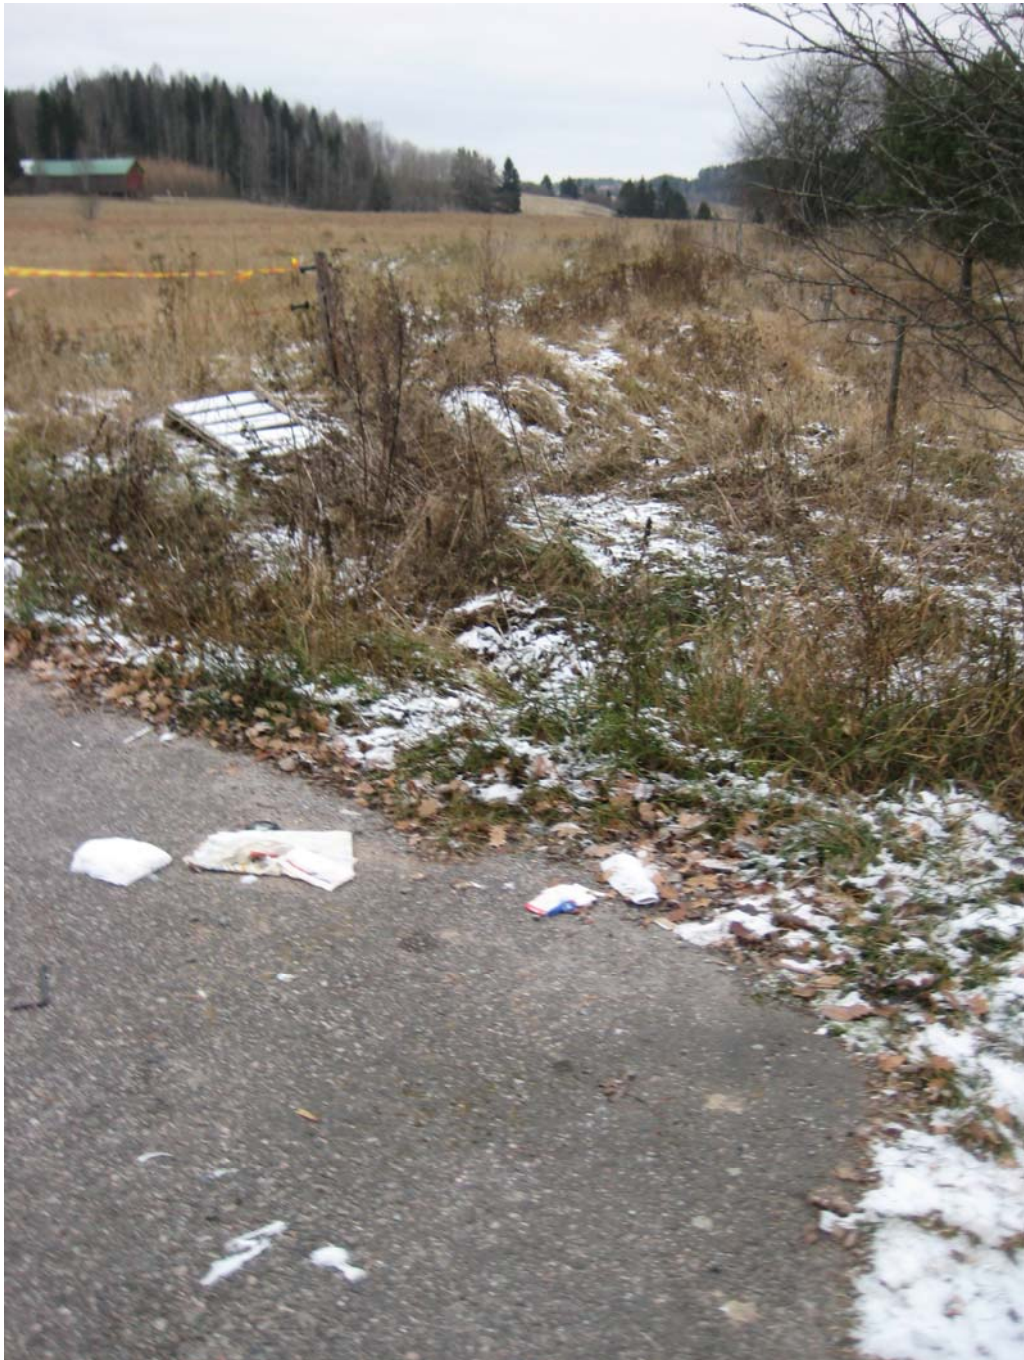
*Kuva 22. P-alueen yleisilme on hoitamaton ja rikkoutuneen roska-astian sisältöä on levinnyt maahan. (Kuva: Marketta Hyvärinen.)*

- niittyalueen koivut voidaan kaataa pois
- nykyinen P-alueen rikkonainen roska-astia poistetaan; uudelle roska-astialle ei ole välitöntä tarvetta.

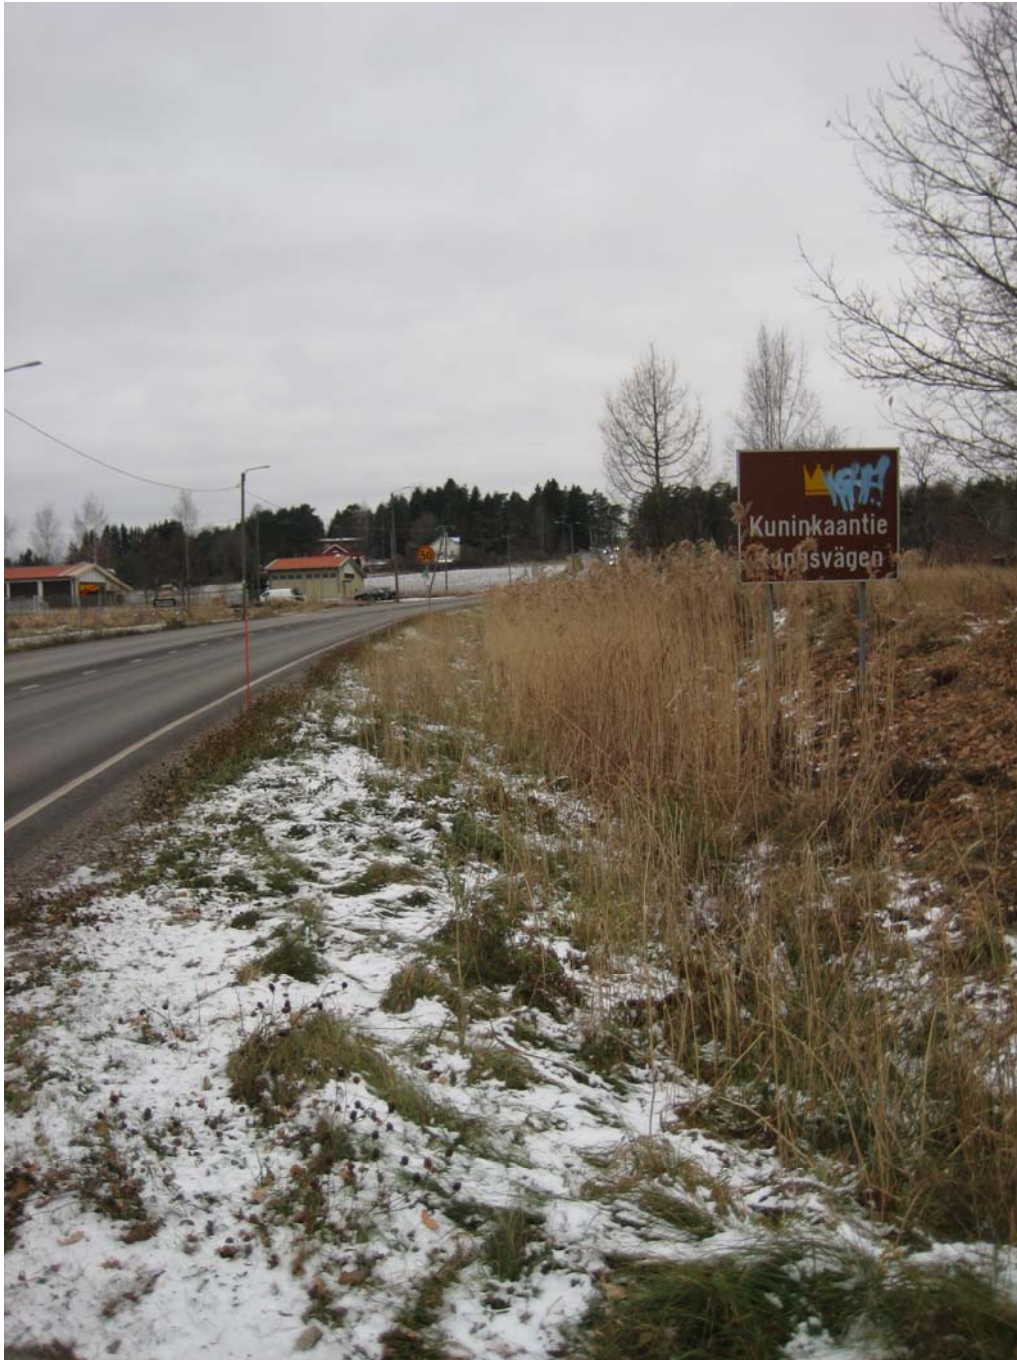
P-alueen liittymässä on hyvä näkemä maantielle 2351 museosillan suuntaan. Maantien sivuojan järviruokokasvusto peittää hieman näkemää länteen maantielle 2351 liittymästä (kuva 26). Liittymän kohdalla on suojatie maantien 2351 yli. P-alueen kohdalla maantien reunassa on Kuninkaantien opastaulu, jota on töhritty.

Kuva 26. P-alueen liittymän näkemää länteen maantielle 2351 rajoittaa sivuojan ruovikko. Kuninkaantien taulua on töhritty. (Kuva: Marketta Hyvärinen.)

Maantien 2351 kuivatuksen toimivuus P-alueen liittymän kohdalla on syytä tarkistaa, koska maantien sivuojaassa liittymän länsipuolella kasvaa järviruokoa, mikä kieliä veden seisomisesta ojassa.

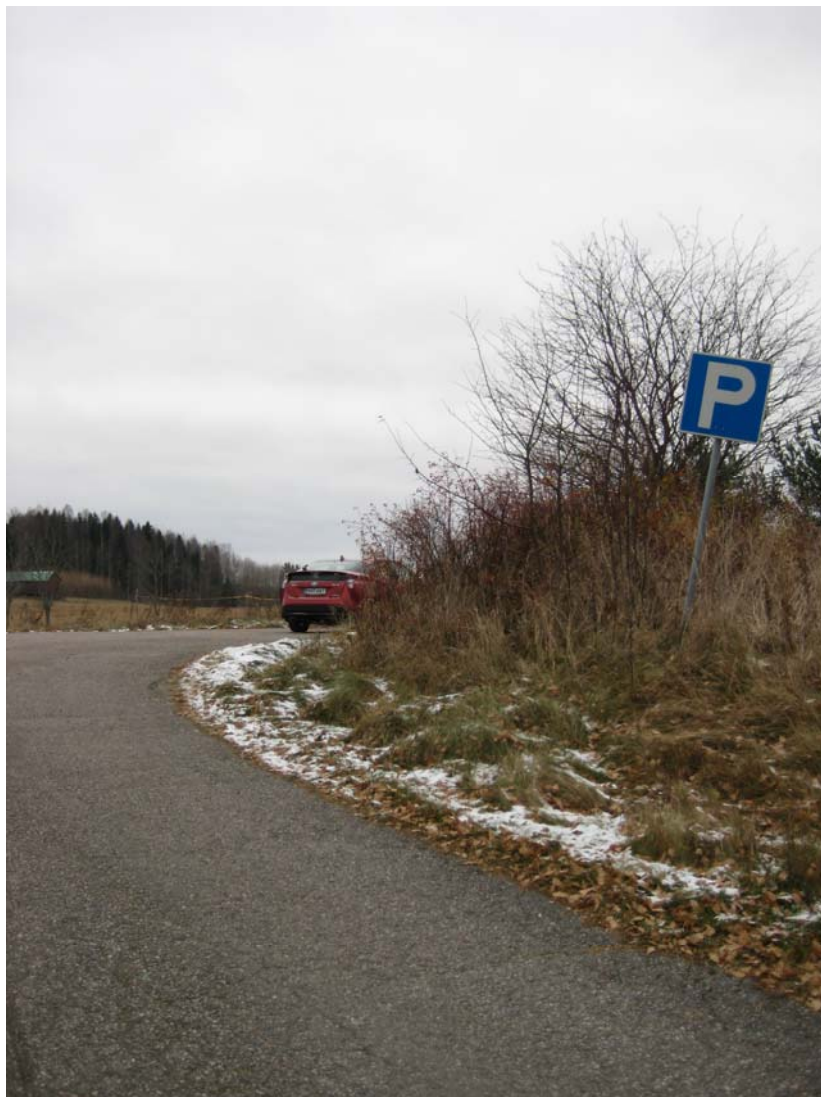
Kuva 29. *P-alueen itäreunassa on hoitamattomia pensasistutuksia. (Kuva: Marketta Hyvärinen.)*

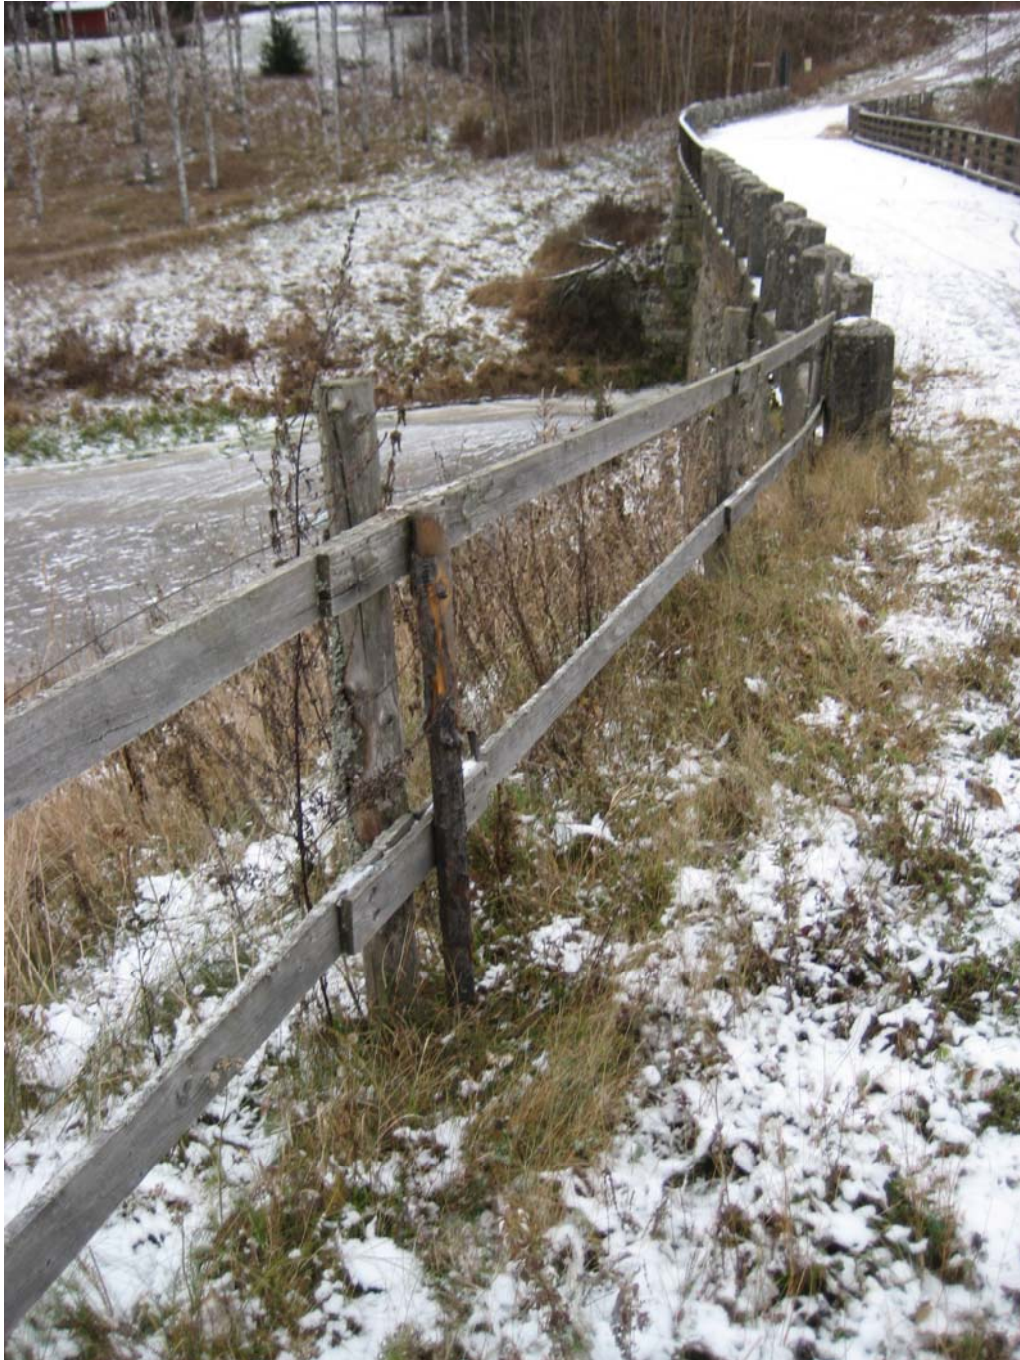
P-alueelta museosillalle laskeutuvan tien pohjoisreunassa on huonokuntoinen lautarakenteinen aita, joka on tarpeen uusita (kuva 30). Aidan pituus on noin 30 metriä. Aidan tyyppi suositellaan Tiehallinnon vanhentunutta normaalipiirustusta soveltaen suojakäsiteltyä puukaidetta (kuva 31), jossa kaide varustetaan tiejohteen lisäksi puisella yläjohteella. Kaiteen värikytöksi suositellaan tummanruskeaa sävyä. Sillan kaiteiden ylin johde on maatukien kivipylväiden yläreunan tasalla.

Kuva 30. Museosillalle lännestä laskeutuvan tien reunassa on kevytrakenteinen ja huonokuntoinen lauta-aita, joka esitetään uusittavaksi. (Kuva: Marketta Hyvärinen.)

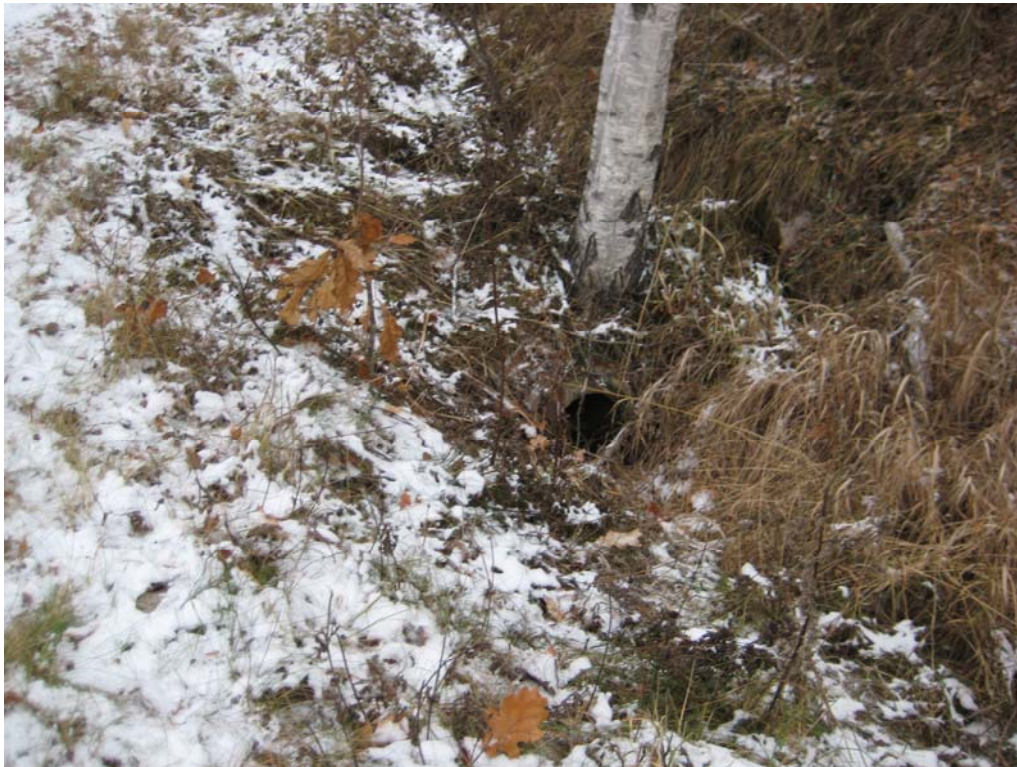
Kuva 33. Museosillan itäpuolella oleva yksityistien liittymän rumpu ja rumpu-putken vieressä kasvava koivu. (Kuva: Marketta Hyvärinen.)

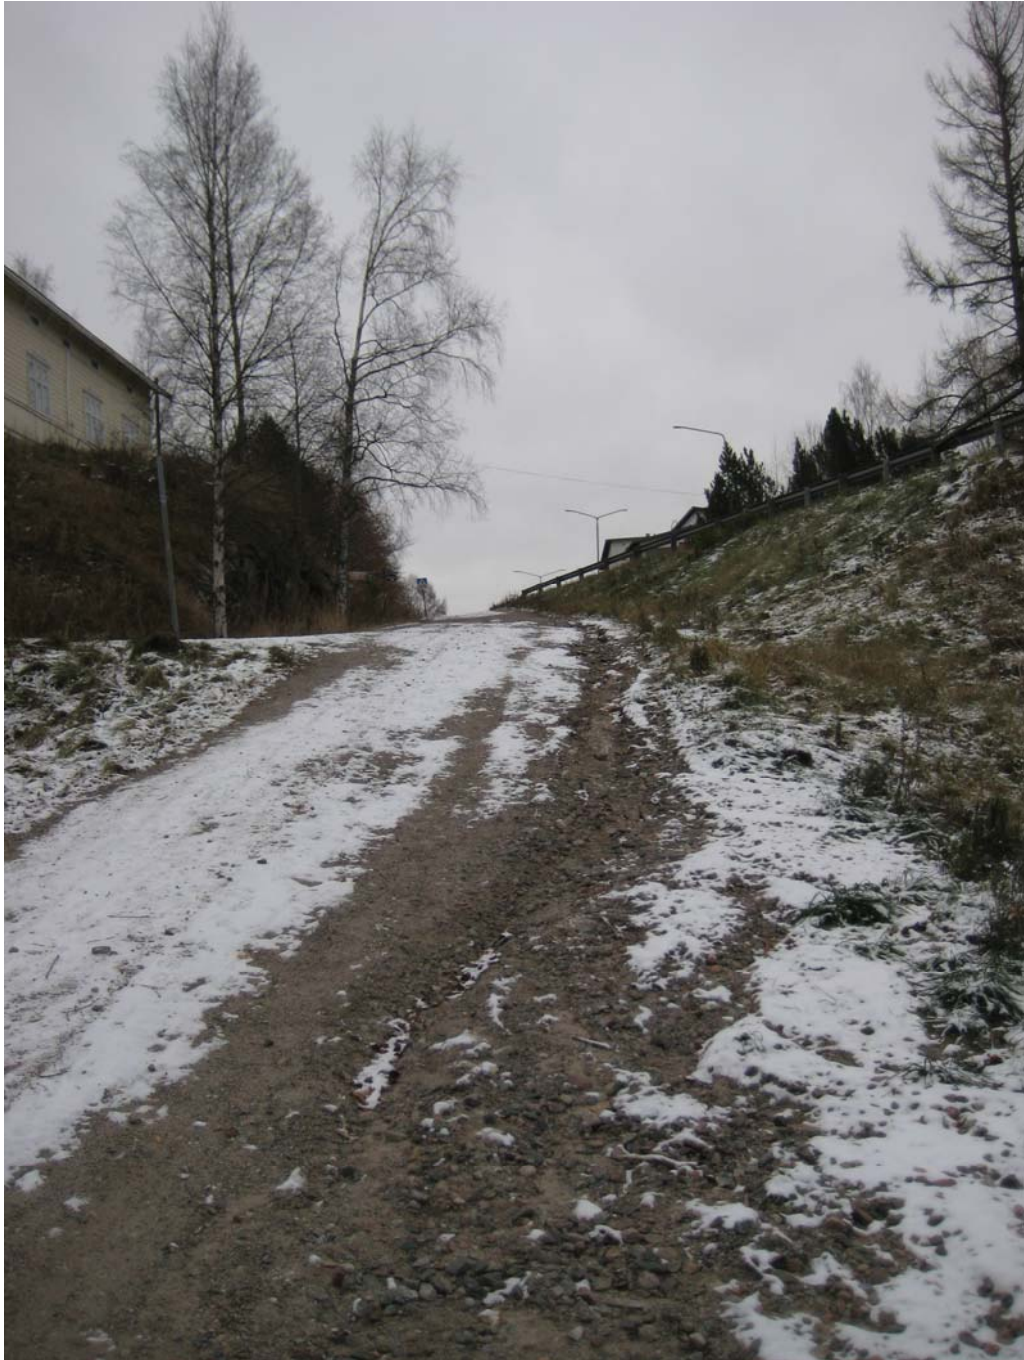
*Kuva 34. Museosillalle johtavan tien eteläreunassa on palletta, jonka varovaisella poistolla voidaan estää sadevesien johtumista tielle. Jo syntyneet urat täytetään ja tiivistetään. (Kuva: Marketta Hyvärinen.)*
